Ct.	Dist.	Commune	Site	ISOS
VD	19	Orzens	Orzens	1ère version 09.1985/ant

Appréciation du site construit dans le cadre régional

Le site actuel

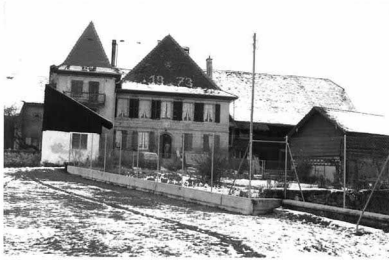
1

1.0.1	Partie supérieure de l'agglomération, développement parallèle à la rue principale								1-5,9-18
EI	1.0.2	Château, demeure seigneuriale gothique tardif, remanié au début du 18e s., façade principale en blocs de molasse appareillés			XA					1,4,18

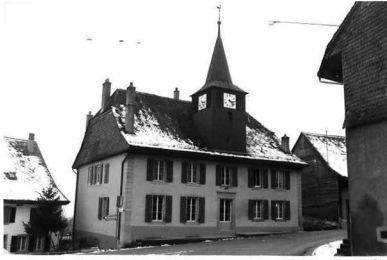
19

1.0.3	Marronniers, platanes et fontaines dans certaines cours de fermes								22,25,27,34
EI	1.0.4	Ecole datée de 1828 et 1898, rénovée en 1933			XA					19,26,28,33

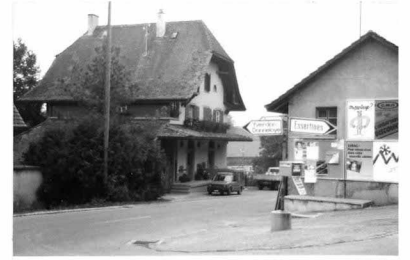
31

1.0.5	Laiterie style village suisse (début 20e s.)								31,66
	1.0.6	Poste, bâtiment en rupture avec le tissu rural d'origine								34
EI	1.0.7	Riche demeure paysanne (18e s.)			XA					41,58

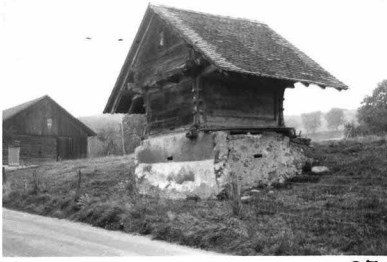
37

1.0.10	Importante ferme concentrée (19e s.)								43,46
EI	0.0.11	Grenier en bois (époque bernoise)			XA					37,39
EI	0.0.12	Eglise paroissiale en 1228, reconstruite en 1907, portail ouest daté de 1664			XA					56,59,64

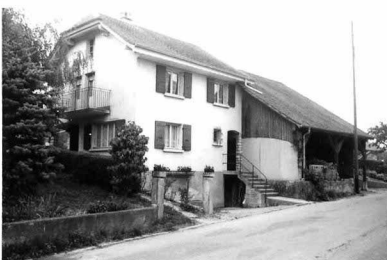
42

1.0.8	Adjonction d'une terrasse, perturbation majeure de la silhouette								57,58
	1.0.9	Transformations et rénovations intempestives, modification du tissu rural d'origine								42,50

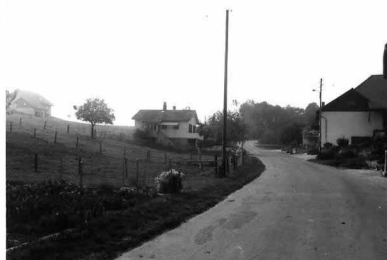
48

0.0.16	Ferme concentrée (19e s.) dominant le cours d'eau								62
	0.0.17	Habitations familiales, altération des abords de la localité								48,53,61,70
